4.- ELIMINACIÓN DE OBSTÁCULOS EN LAS ACERAS

PRESENTADO POR EL CONSEJO SECTORIAL DE OBRAS E INFRAESTRUCTURAS

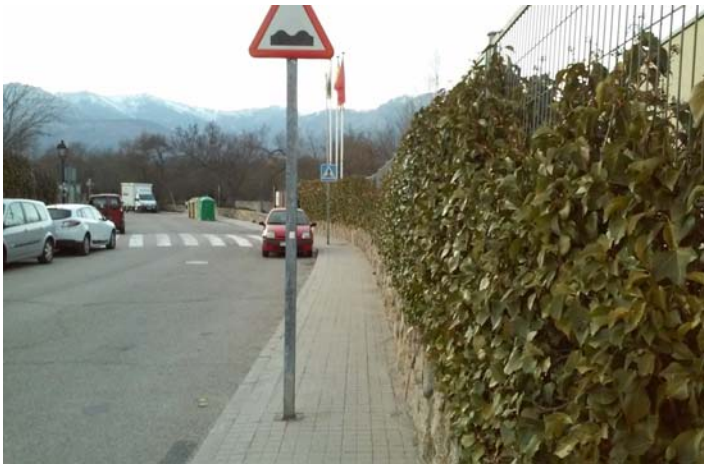
FOTO 1. GUARDERÍA

Señal de baden y de paso de peatones muy centradas.

SOLUCIÓN: desplazarlas hacia el bordillo

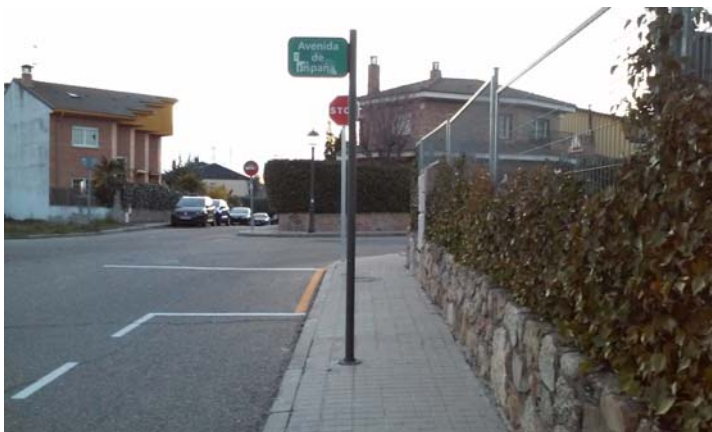
FOTO 2. AVDA. ESPAÑA

Señal Indicadora nombre de la calle muy centrada.

SOLUCIÓN: desplazar el mástil hacia el bordillo y girar el cartel del nombre de la calle hacia la acera.

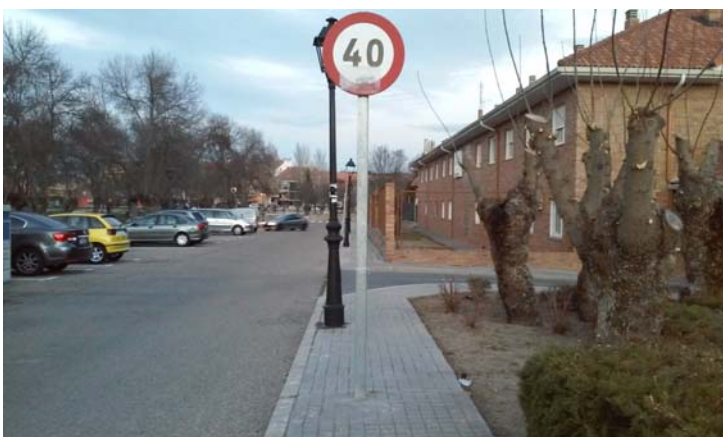
FOTO 3. AVDA. ESPAÑA. RESIDENCIA

Señal de limitación de velocidad está muy centrada.

SOLUCIÓN: desplazarla hacia el bordillo

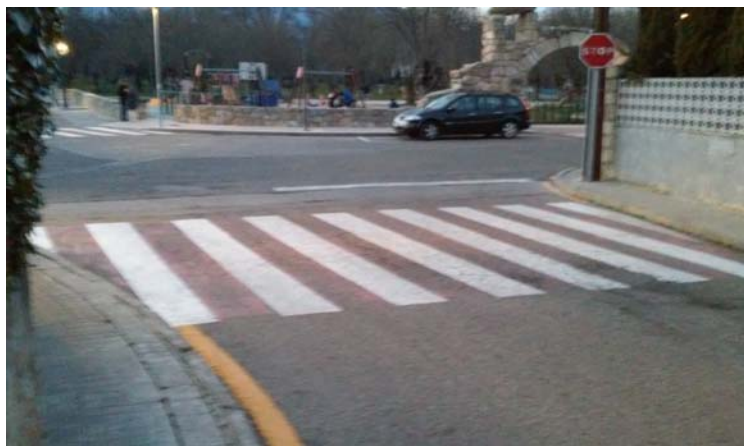
FOTO 4. IGLESIA

En la acera de la derecha hay un poste de teléfono y la señal de stop y en la acera de la izquierda una farola y el mástil de una señal de tráfico. La falta de acera implica que tengas que bajar al paso de peatón para girar la calle. Esta situación se agrava cuando el peatón lleva carrito de bebe, carro de la compra, silla de rueda, etc.

SOLUCIÓN: Rebajar los bordillos para facilitar esta acción

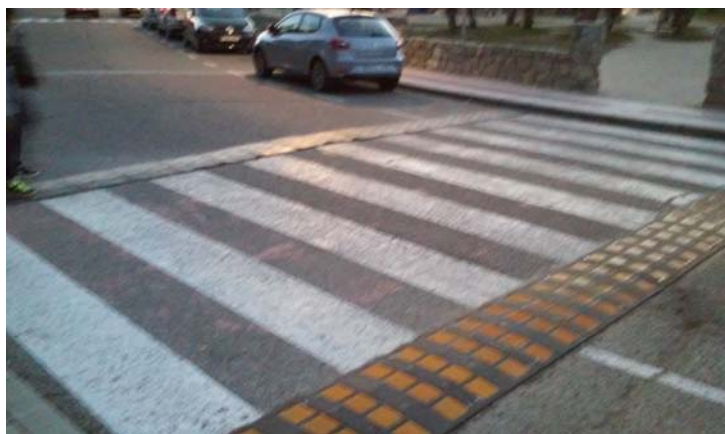
FOTO 5. PASO PEATÓN ENFRENTE PARQUE

No existe bordillo rebajado para facilitar el acceso de peatones con carrito de niños que pueden ir al parque infantil o viandantes que con carros de compra se acerquen al mercadillo a comprar.

SOLUCIÓN: Rebajar los bordillos para facilitar el paso de peatones.

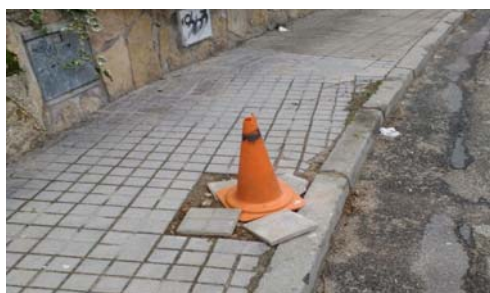
FOTO 6. CALLE BRASIL 1

Baldosas levantadas (Falta una farola)

SOLUCIÓN: Reparar y poner la farola que falta.

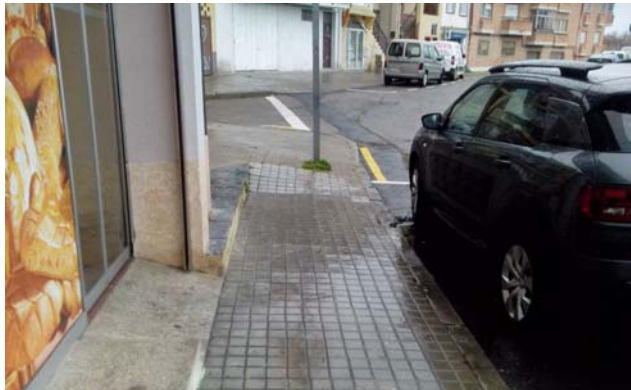
FOTO 7. Avda. ESPAÑA

Señal en el centro de la acera

SOLUCIÓN: desplazar la señal a la pared o al borde de la acera.

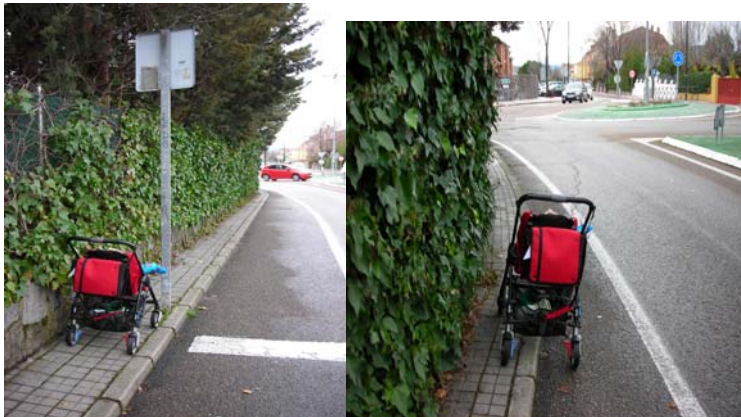
FOTOS 8-9. M-608 A LA ALTURA DE LA GLORIETA DE LA AGUSTINA. AMBAS DIRECCIONES

Señal en el centro de la acera y acera insuficiente

SOLUCIÓN: desplazar la señal a la pared y ensanchar aceras.

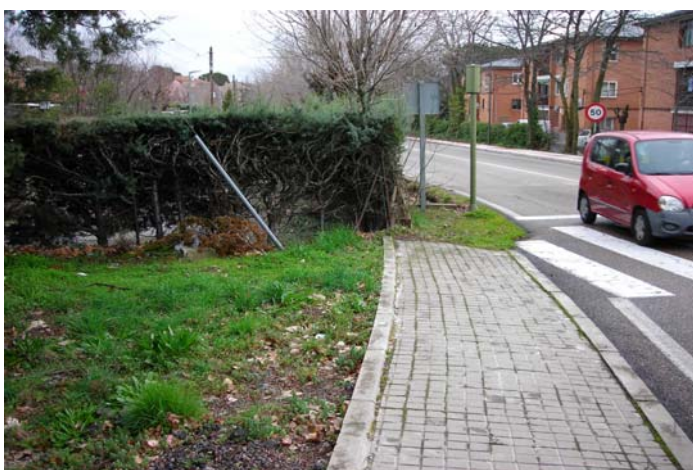
FOTO 10. Avda. VÍCTIMAS DEL TERRORISMO

Acera que acaba en falso, haciendo que no se pueda seguir hasta la parada del autobús por el mismo lado de la calle.

SOLUCIÓN: Enlazar con la C/del Río.

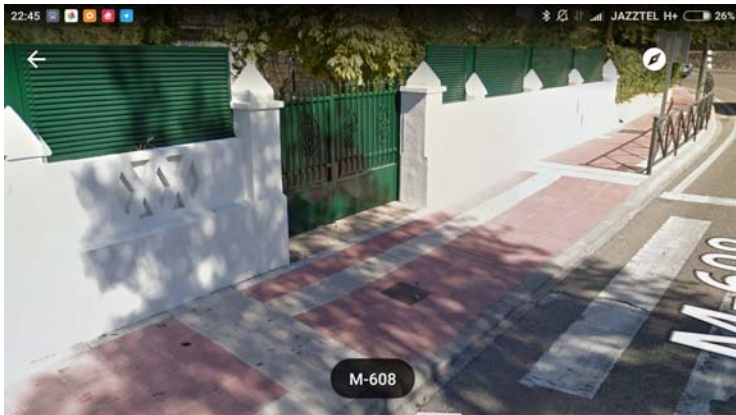
FOTO 14. CARRETERA DE EL ESCORIAL A TORRELAGUNA ESQUINA M608 EN GLORIETA.

Escalón alto entre paso de peatones y acera.

SOLUCIÓN: Hacer rampa.

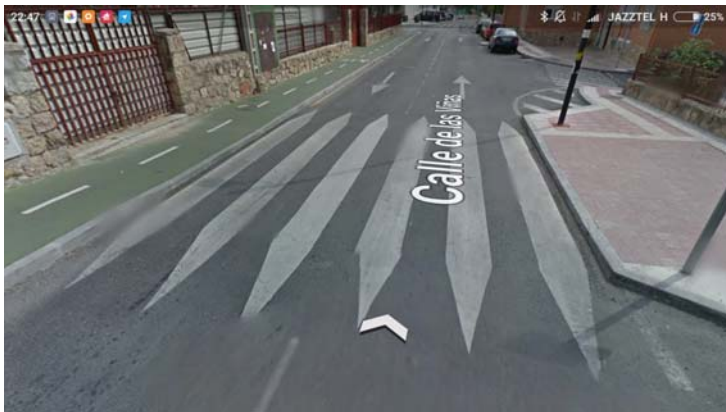
FOTO 15. CALLE VIÑAS CON CALLE ÁLAMOS

Hueco entre el paso elevado y la acera, que produce que se introduzca la rueda del carrito de bebe al pasar, además de riesgo de tropezar.

SOLUCIÓN: reducir con cemento la ranura.

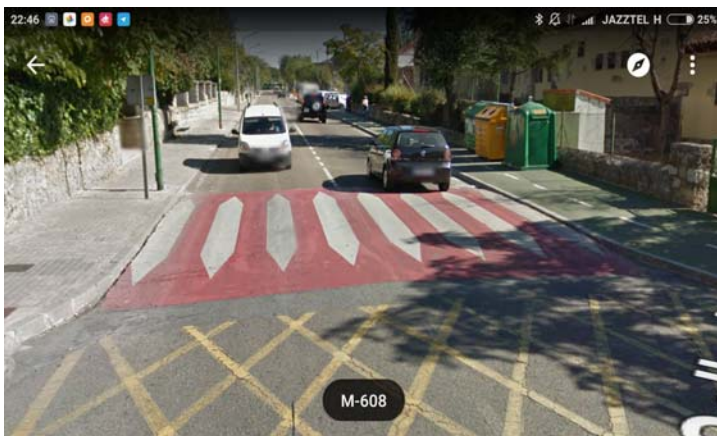
FOTO 16. CARRETERA DE EL ESCORIAL A TORRELAGUNA ESQUINA CON CALLE VIÑAS

Hueco entre el paso elevado y la acera

SOLUCIÓN: reducir con cemento ese espacio.

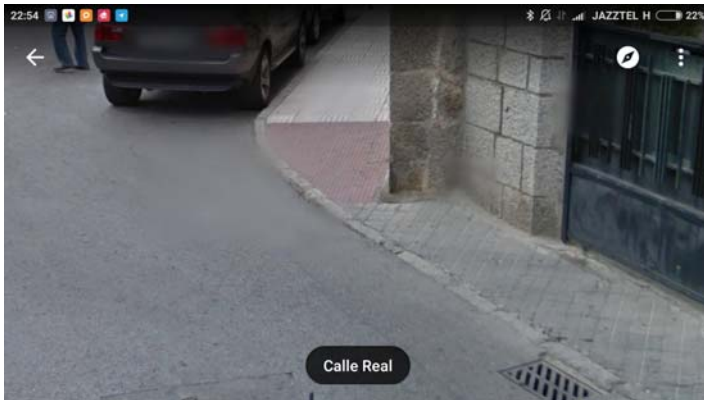
FOTO 19. CALLE REAL CON PLAZA DOCTOR MORCILLO

Estrechamiento de la acera, con imposibilidad de paso de carros.

SOLUCIÓN: aumentar el ancho de la acera

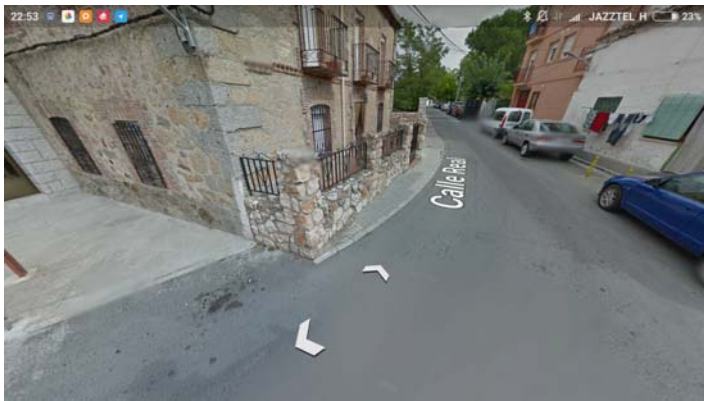
FOTO 20. CALLE REAL 31

Finalización en falso de la acera, con imposibilidad de paso de carros.

SOLUCIÓN: hacer acera.

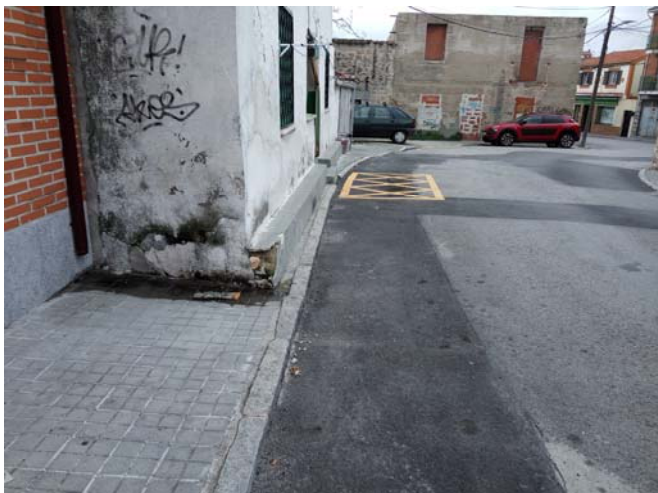
FOTO 21. CALLE REAL 24

Finalización en falso de la acera, con imposibilidad de paso de carros. Falta señalización de pintura aparcamientos vehículos.

SOLUCIÓN: realizar acera y señalar aparcamientos dando prioridad al paso de los viandantes.

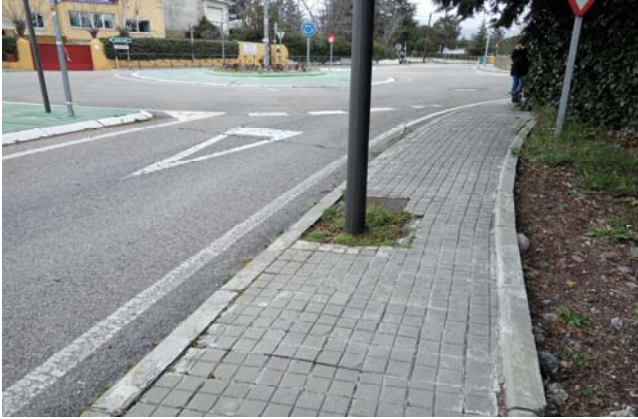
FOTO 22. Avda. VÍCTIMAS DEL TERRORISMO-M-608

Faltan las baldosas que rodean la farola y que impiden el paso de carritos de bebes.

SOLUCIÓN: reponer baldosas que faltan.

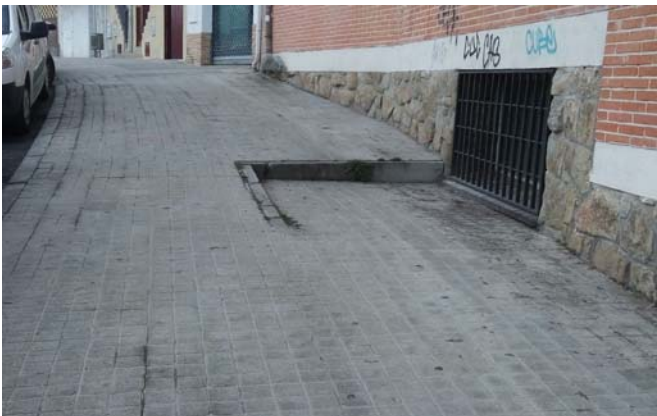
FOTO 23. Avda. ESPAÑA-C/DEL RÍO

Eliminar escalón en acera.

Aunque la acera es ancha en este tramo, creemos peligroso el escalón. No está señalizado ni protegido.

SOLUCIÓN: eliminar el escalón y ponerlo a la misma altura o señalizarlo o poner algún tipo de barrera que impida el paso.

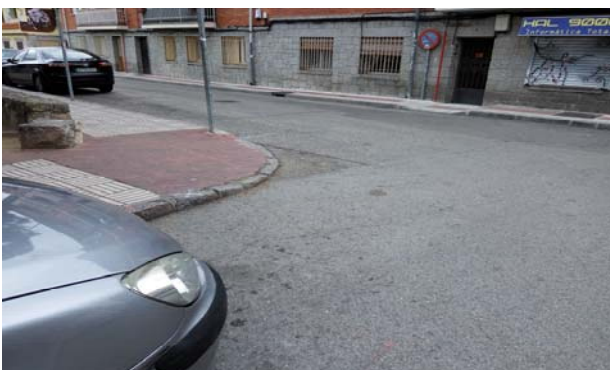
FOTO 24. C/CONCEJO

No existe paso de peatón.

SOLUCIÓN: Crear paso de peatón, señalizando y pintando las bandas blancas.

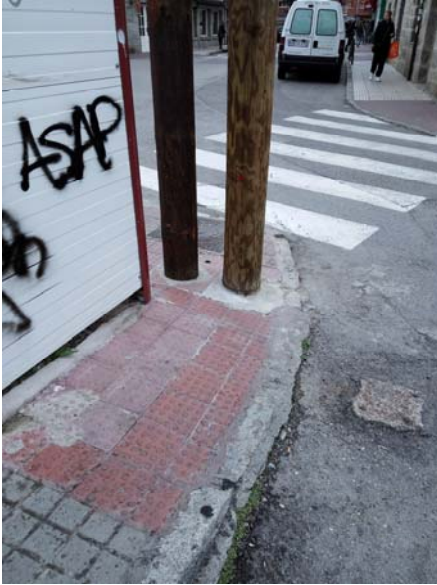
FOTO 25. C/REAL-PLAZA DOCTOR MORCILLO

Dos postes de teléfono impiden totalmente el paso por la acera.

SOLUCIÓN: eliminación de los postes llevando las líneas por otro lado o bien modificar el radio de la curva de la calle para poder ensanchar la acera.

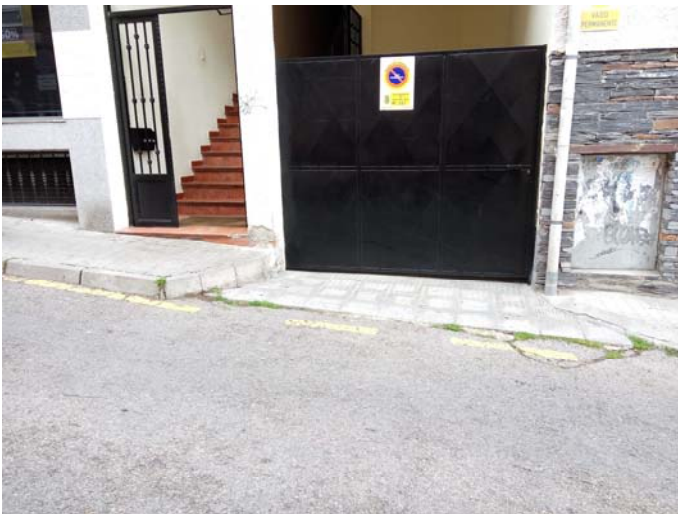
FOTO 26. C/REAL-C/CONCEJO

Acera a distinto nivel, escalón.

SOLUCIÓN: rebajar el escalón desde el portal de tal forma que se suavice o pintar en el suelo unas bandas amarillas y negras indicando el desnivel.

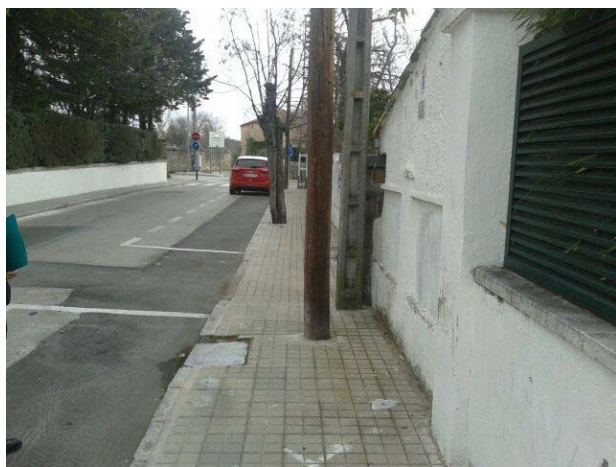
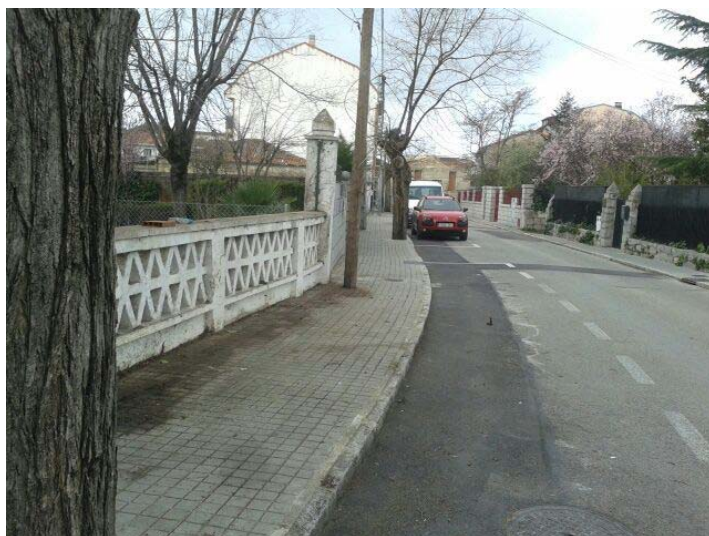
FOTOS 27 Y 28. C/REAL

Rehabilitación de la acera de la calle Real de los números 29 a 41 para hacerla cómoda a los peatones.

SOLUCIÓN: se trata de ampliar el espacio para los peatones eliminando los obstáculos existentes, moviendo los postes a un extremo de la acera o ensanchando la acera lo suficiente.
